Sonderdruck:  
Besonderer Gebäudebrand

## BESONDERER GEBÄUDEBRAND BESCHÄFTIGT EINSATZKRÄFTE

**Werne.** Am 22.10.2016 wurde die Freiwillige Feuerwehr Werne um 6:18 Uhr zu einem vermeintlichen Garagenbrand (Feuer\_2) alarmiert. Vor Ort stand ein PKW im Vollbrand, der sich unter einem hölzernen Carport befand. Dieser Unterstand war direkt in die Dachkonstruktion des Wohnhauses integriert. Zwar wurden unmittelbar – gespeist über den Fahrzeugtank des ersteintreffenden LF 20 – zwei C-Rohre eingesetzt, trotzdem war das Haus konstruktionsbedingt nicht mehr zu retten. Die Nachlöscharbeiten beschäftigten die Feuerwehr viele Stunden, bis das Vorauslöschfahrzeug Cobra aus dem Ehrenamtsprojekt FeuerwEHrensache des Ministeriums für Inneres und Kommunales (MIK) und dem Verband der Feuerwehren in NRW e. V. (VdF NRW) erneut in Werne zum Einsatz kam.

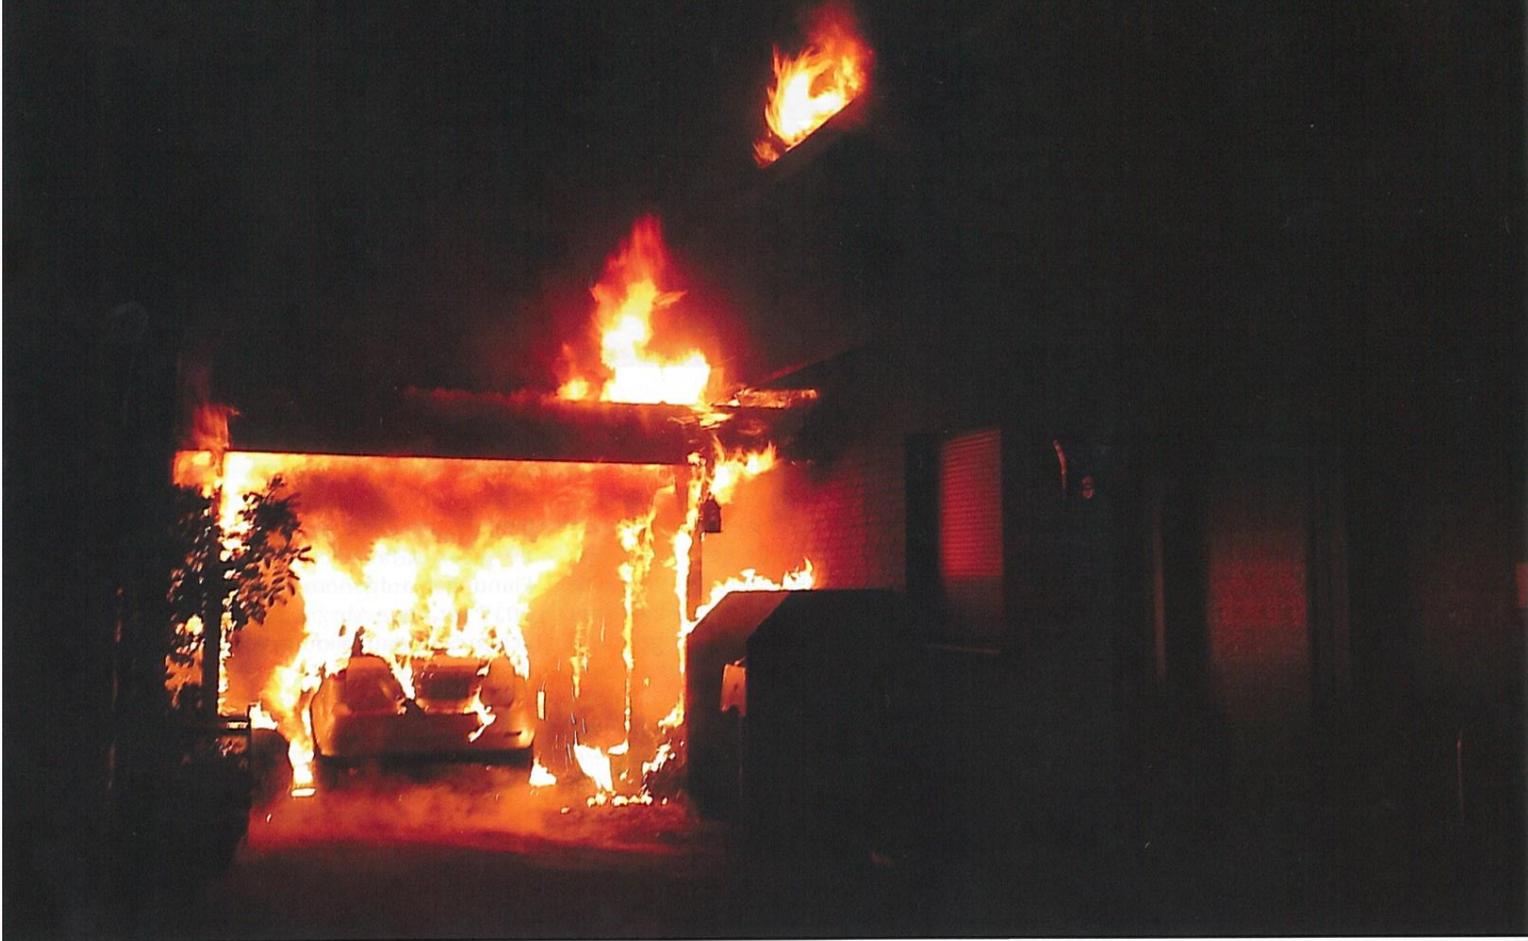
▲ *Abbildung 1: PKW unter Carport im Vollbrand. Man erkennt, dass konstruktionsbedingt eine Verbindung zum Dachstuhl besteht und die Dachhaut beim Eintreffen der Feuerwehr weiter oben bereits durchgebrannt war.*

Beim Eintreffen des Löschzugs stand ein PKW unter einem hölzernen Carport in Vollbrand. Der Carport war baulich in die Holzkonstruktion des Dachgeschosses integriert und hatte offensichtlich direkte Verbindung zum Dachstuhl. Abbildung 1 zeigt die Situation in einer sehr frühen Phase der Erkundung durch den Einsatzleiter.

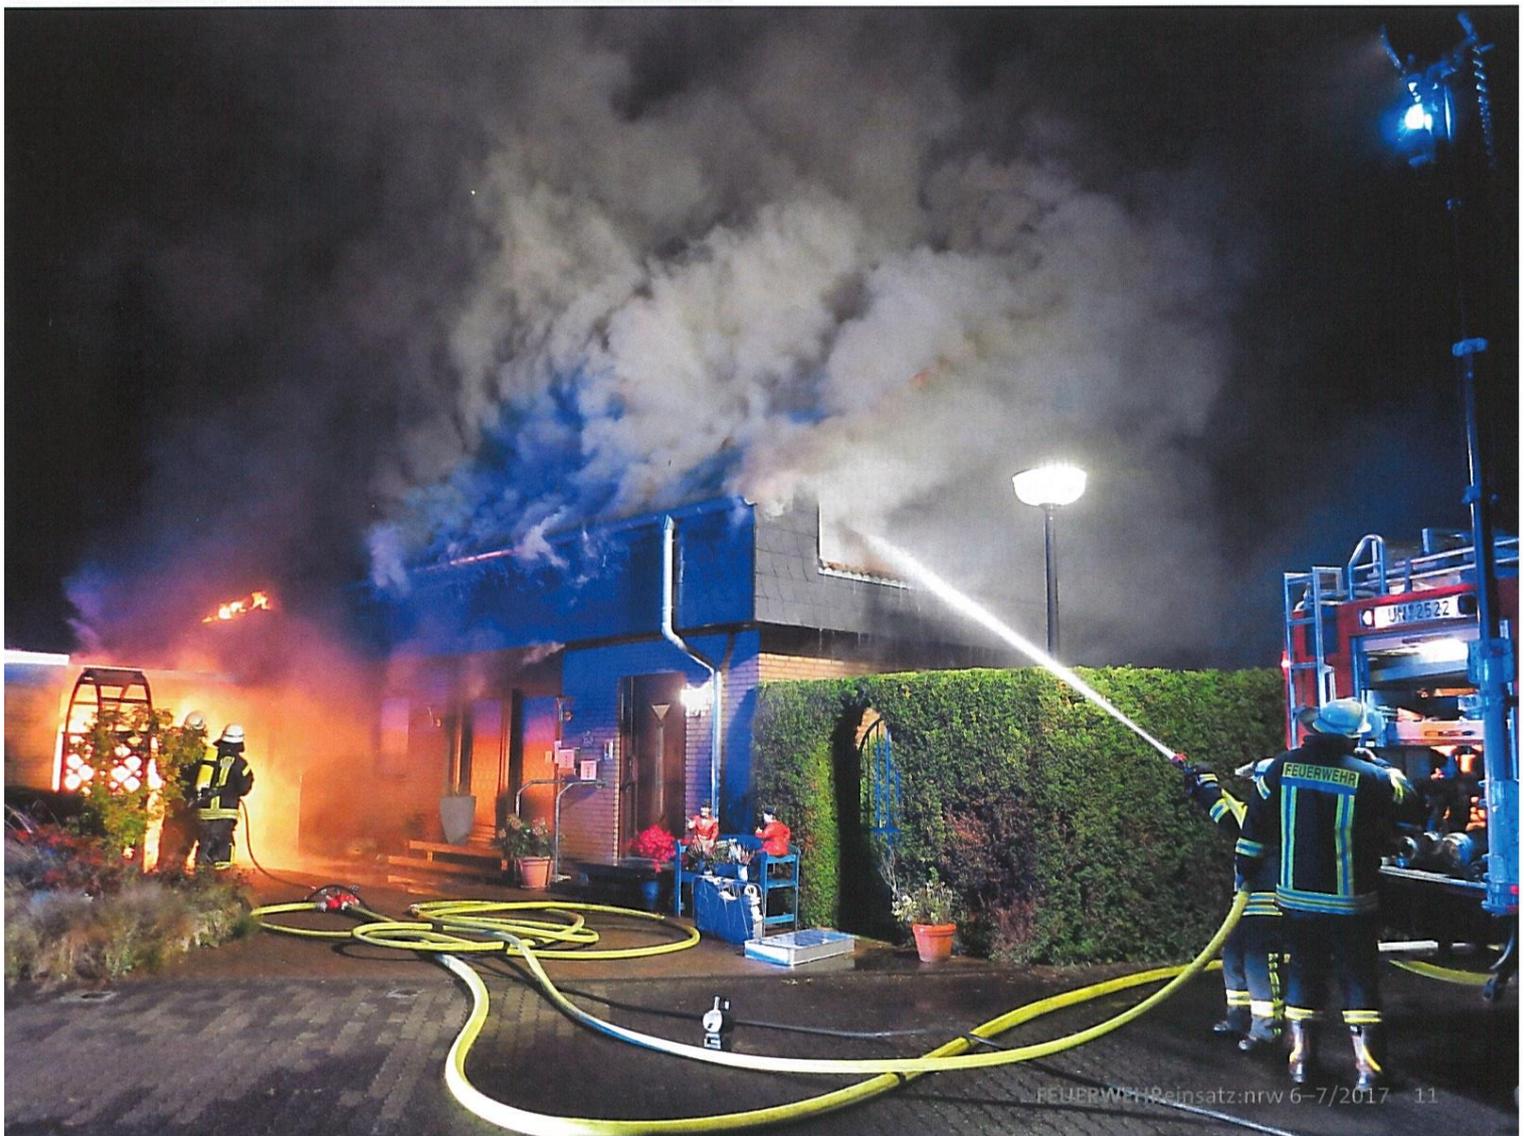
Abbildung 2: Extrem schnelle Brandausbreitung im Dachstuhl des Gebäudes. Die Aufnahme entstand kurz nach der Ersterkundung und der unmittelbaren Vornahme von zwei C-Rohren aus dem ersteintreffenden LF 20.

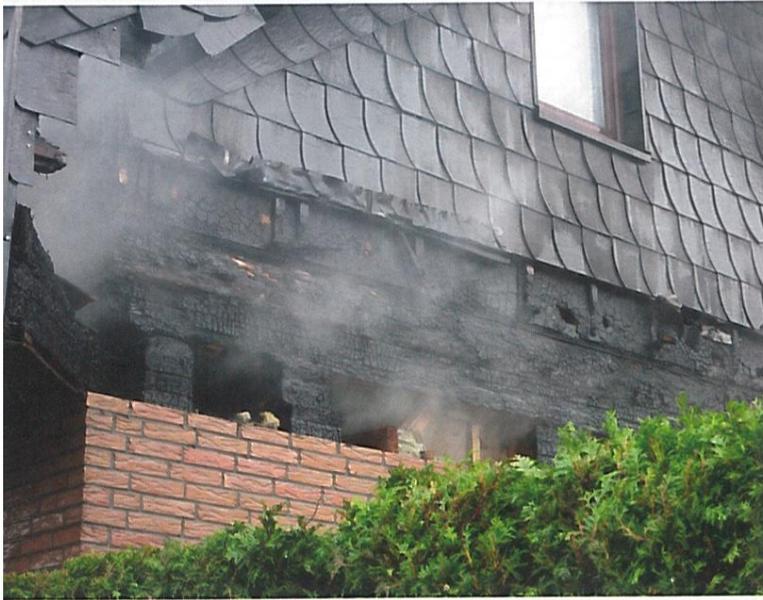
Wie erwähnt stammt das Gebäude aus den 1960er Jahren und wurde seinerzeit als L-förmiger Flachdach-Bungalow errichtet. Später wurde ein Geschoss aufgestockt und die resultierende Wohnung über einen separaten Zugang erschlossen. Die Dachkonstruktion ist aufwendig ausgeführt, was etwa durch einen repräsentativen Dachüberstand markiert wurde. Das gesamte Geschoss wurde auf einem Tragwerk aus (Fichten-)Holzbalken aufgebaut (Abbildung 6), die durch eine Bitumen-Dampfsperre vom Bungalow abgeschlossen war.

▲ Abbildung 6: Die Auflagerung des Dachgeschosses erfolgte auf einer Balken-Tragwerkkonstruktion, die die Hohlräume für die Belüftung durch das gesamte Dachgeschoss führen.

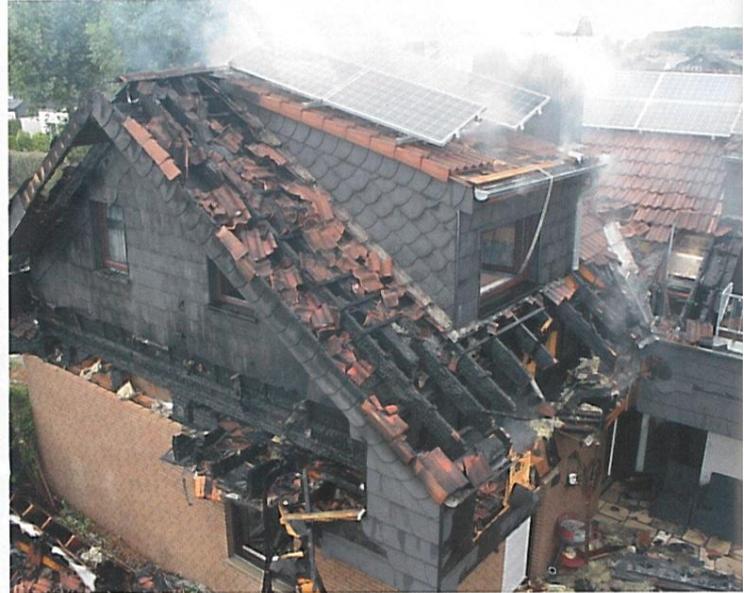
Der Eigentümer beschreibt die Konstruktion als eine „belüftete Holzkonstruktion“. Darunter kann man sich vorstellen, dass der gesamte Wohnraum in der Dachkonstruktion mit Schnellbauwänden ausgeführt wurde und das Dach selbst rundherum offene Hohlräume aufweist (Abbildung 7), was insbesondere für die Bereiche hinter den speziell versteiften Dachüberständen und den Giebel zutrifft.

▲ Abbildung 7: Die rundum laufende Hinterlüftung ist besonders gut unterhalb der Gaube hinter dem Dachüberstand erkennbar.

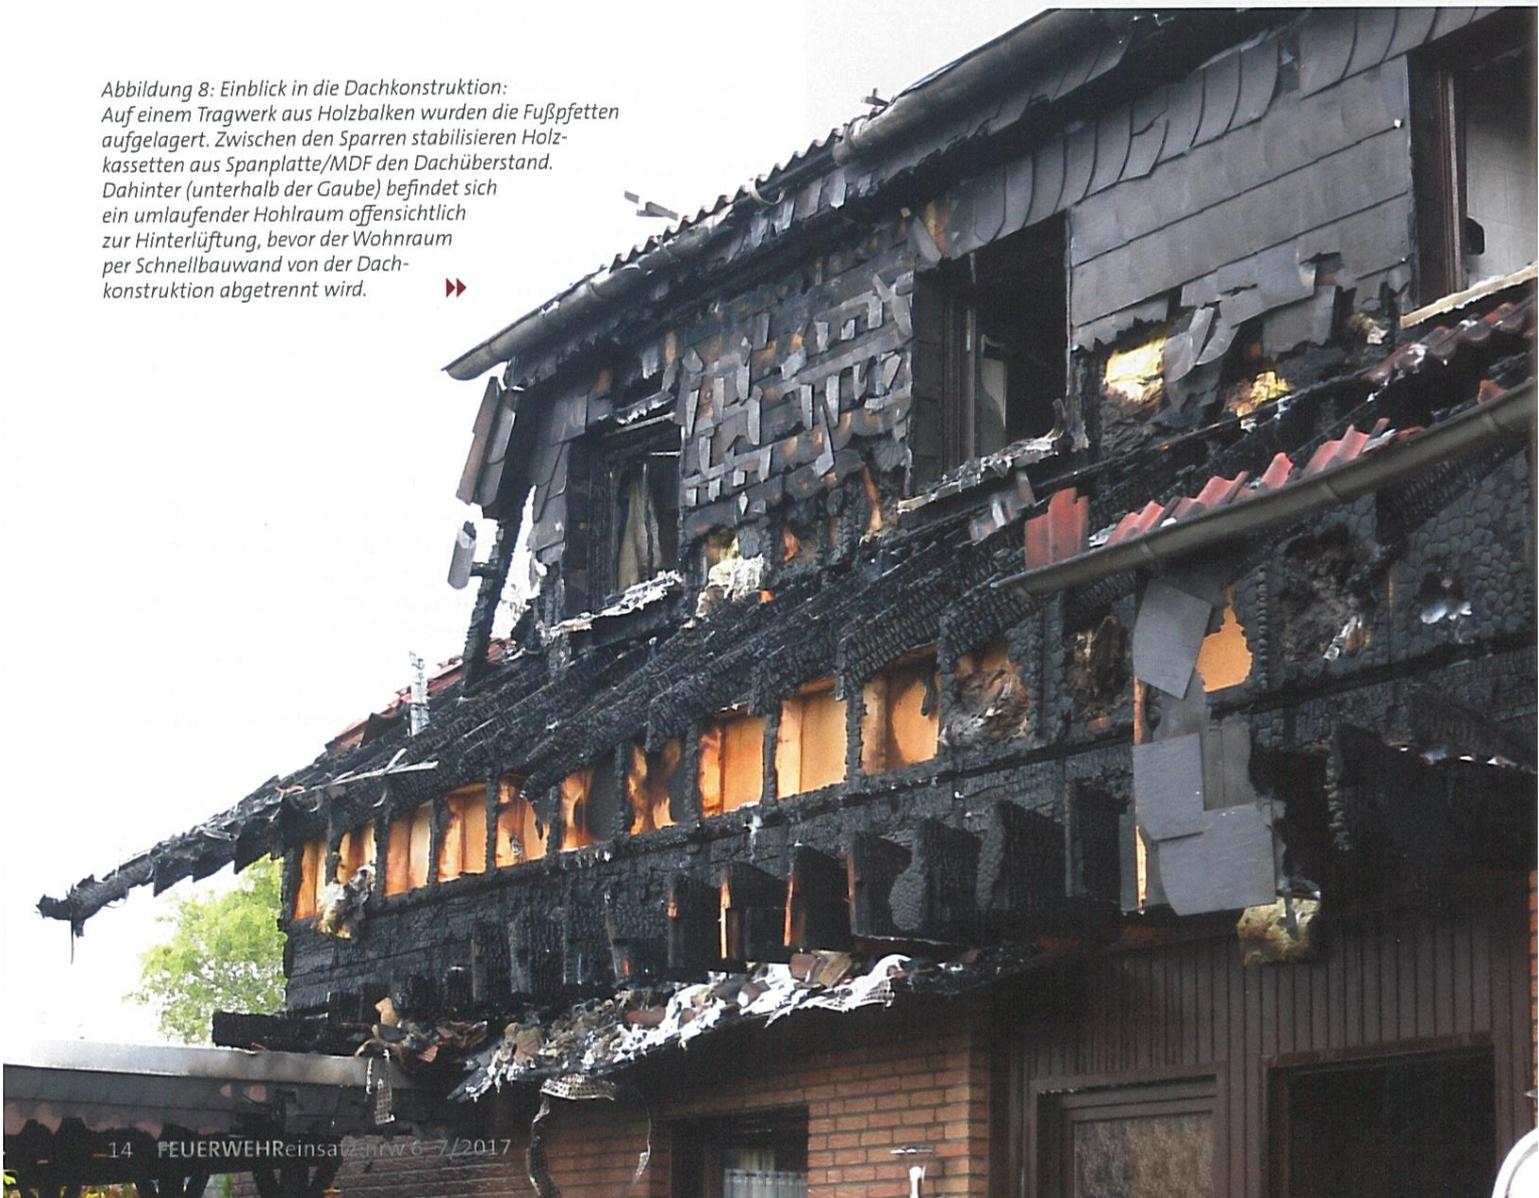
Abbildung 8: Einblick in die Dachkonstruktion: Auf einem Tragwerk aus Holzbalken wurden die Fußpfetten aufgelagert. Zwischen den Sparren stabilisieren Holzkassetten aus Spanplatte/MDF den Dachüberstand. Dahinter (unterhalb der Gaube) befindet sich ein umlaufender Hohlraum offensichtlich zur Hinterlüftung, bevor der Wohnraum per Schnellbauwand von der Dachkonstruktion abgetrennt wird. ▶▶

die zwischen den Dachsparren installiert wurden. Es ist nicht bekannt, ob diese Holzkassetten aus Spanplatte / Mitteldichter Faser eine weitere konstruktive Eigenschaft besitzen (um etwa die Fußpfetten zu stabilisieren; Abbildung 8).

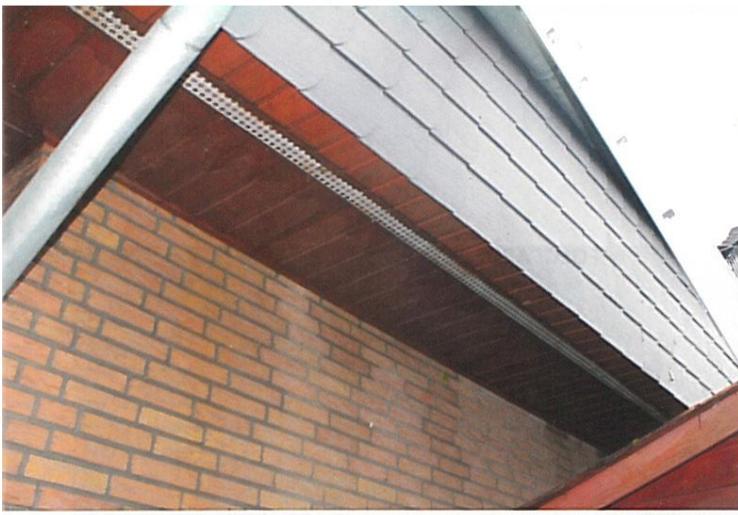
◄◄ *Abbildung 10: Im intakten Zustand ist der Dachüberstand mit Schiefer verkleidet, der die dahinterliegenden Kassetten perfekt schützt.*

Der Dachüberstand wurde mit Kunstschiefer verkleidet, wogegen das Dach mit Ton-Dachziegeln gedeckt und eine aufgeständerte Photovoltaik-Anlage angebracht wurde (Abbildungen 9 und 10).

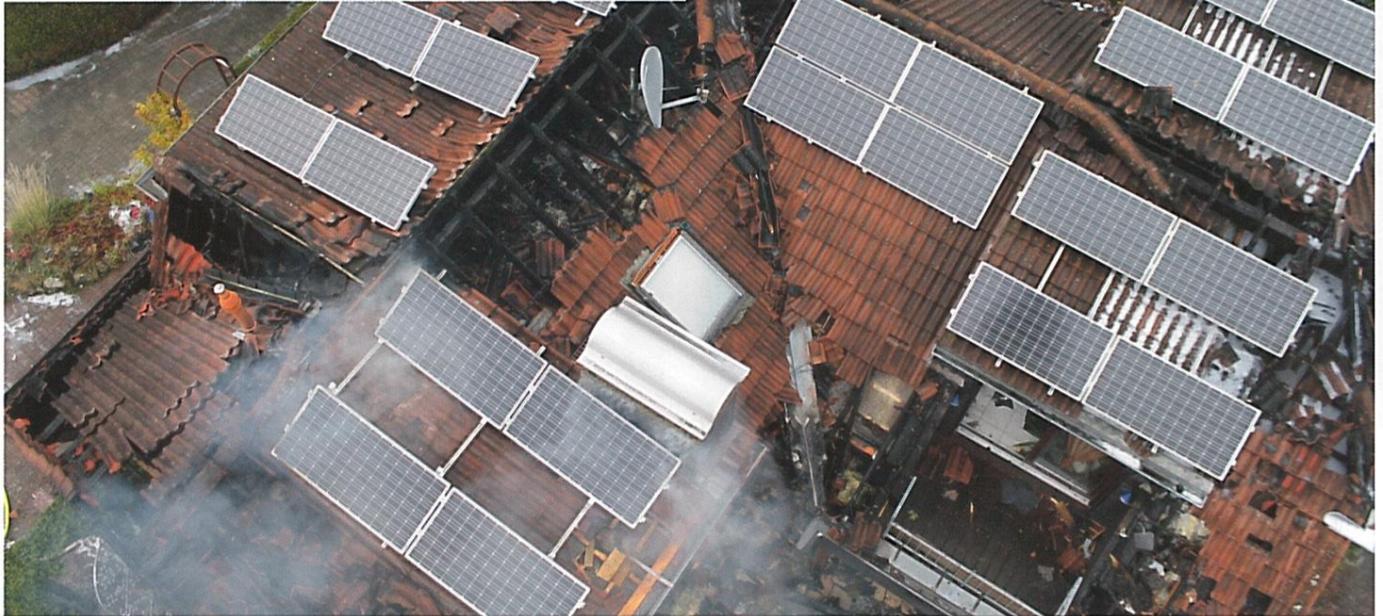
▲ *Abbildung 9: Aufsicht aus der Drehleiter nach den Löscharbeiten.*

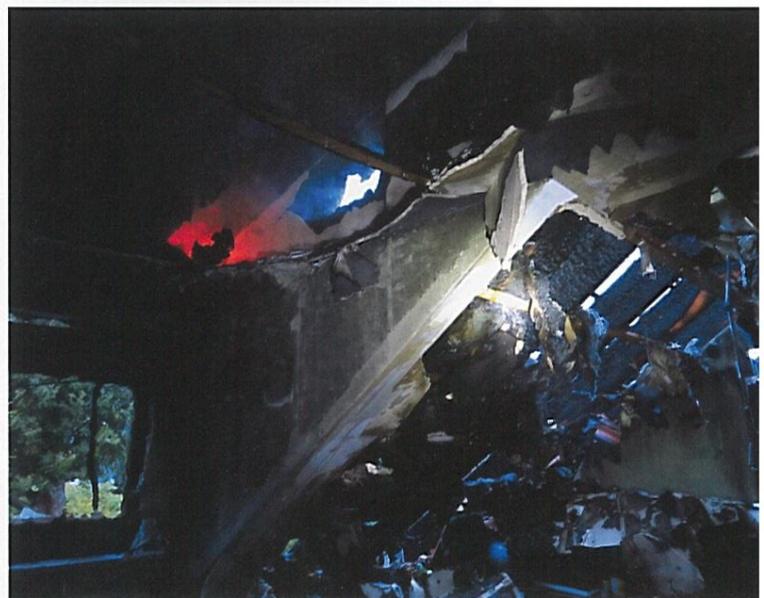
Ein konstruktiver Brandschutz, etwa Zwischenwände aus Kalzi-umsilicatplatten zwischen den Hohlräumen, ist für Gebäude solcher Größenordnung nicht vorgeschrieben und wurde auch nicht ausgeführt. Dadurch, dass der angebaute Carport in diese Dachkonstruktion integriert ist, hatte die Brandstiftung am Fahrzeug eine verheerende Wirkung. Denn durch den Feuerüberschlag auf die Carport-Konstruktion entwickelte sich augenblicklich ein ausgedehnter Dachstuhlbrand. Vermutlich fand das Feuer in den Hohlräumen zwischen dem Balkentragwerk schon Nahrung in den Bitumen-Bahnen der Dampfsperre und konnte verblüffend schnell in die umlaufenden Hohlräume vordringen. Jahrelang getrocknetes Bauholz war eine „gefundenes Fressen“ und die umlaufenden Hohlräume hinter den Kassetten des Dachüberstandes sorgten in einer Art Kamineffekt für die extrem schnelle, ringförmige Ausbreitung auf den gesamten Dachstuhl. Die intakte Dachhaut, die Schieferverkleidung sowie die Kassetten verhinderten in einer frühen Phase des Einsatzes, dass Löschwasser wirksam an die Brandherde gelangen konnte. Löscherfolg konnte erst erzielt werden, als Teile der Dachhaut

geöffnet wurden. Und erst die Öffnung der Schnellbauwände – und damit die Zerstörung der Wohnung – sicherte bei einem Innenangriff den nachhaltigen Erfolg (Abbildung 11).

▲ *Abbildung 11: Das Öffnen der Schnellbauwände im Innenangriff brachte den größten Erfolg, da man von hier aus Zugang zu den Hohlräumen erhielt. Mit einer Wärmebildkamera wurde versucht, diese zu lokalisieren.*

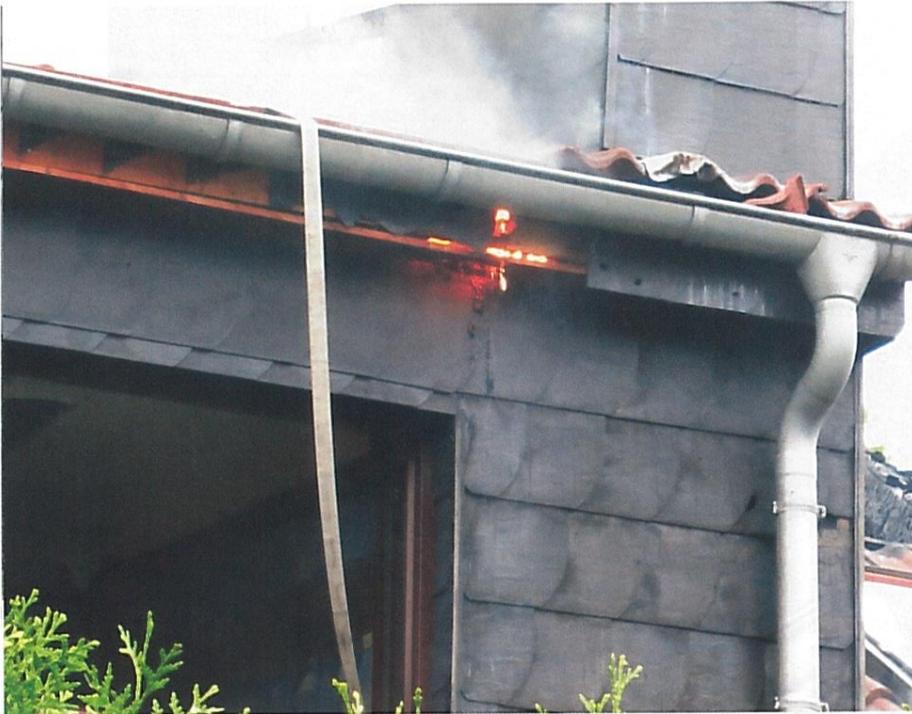
▲ *Abbildung 12: Insbesondere die Hohlräume an den Gauben bereiteten große Probleme.*

Durch diese Tatsache bedingt zogen sich die Löscharbeiten über den gesamten Tag. Teile der Dachhaut waren zu öffnen, Teile der umlaufenden Kassettenkonstruktion manuell zu zerstören, um an innenliegende Brandnester zu gelangen, die „wirksam abgeschottet“ immer wieder aufflammt (Abbildungen 12 und 13).

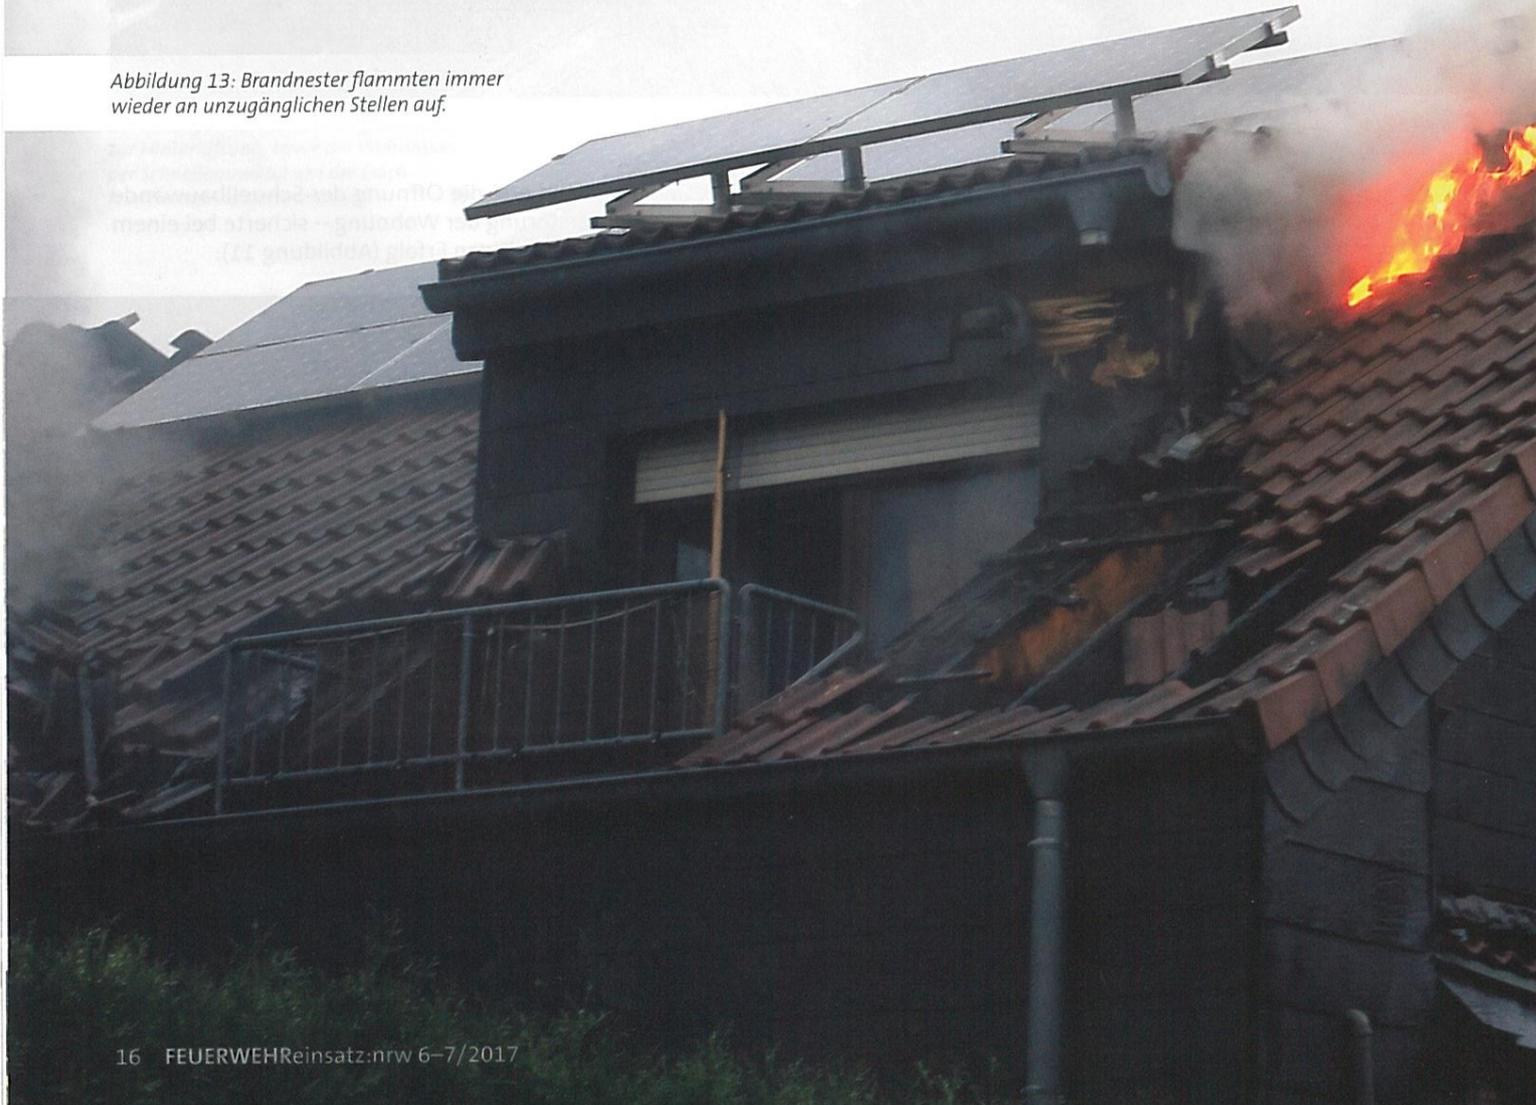
*Abbildung 13: Brandnester flammten immer wieder an unzugänglichen Stellen auf.*

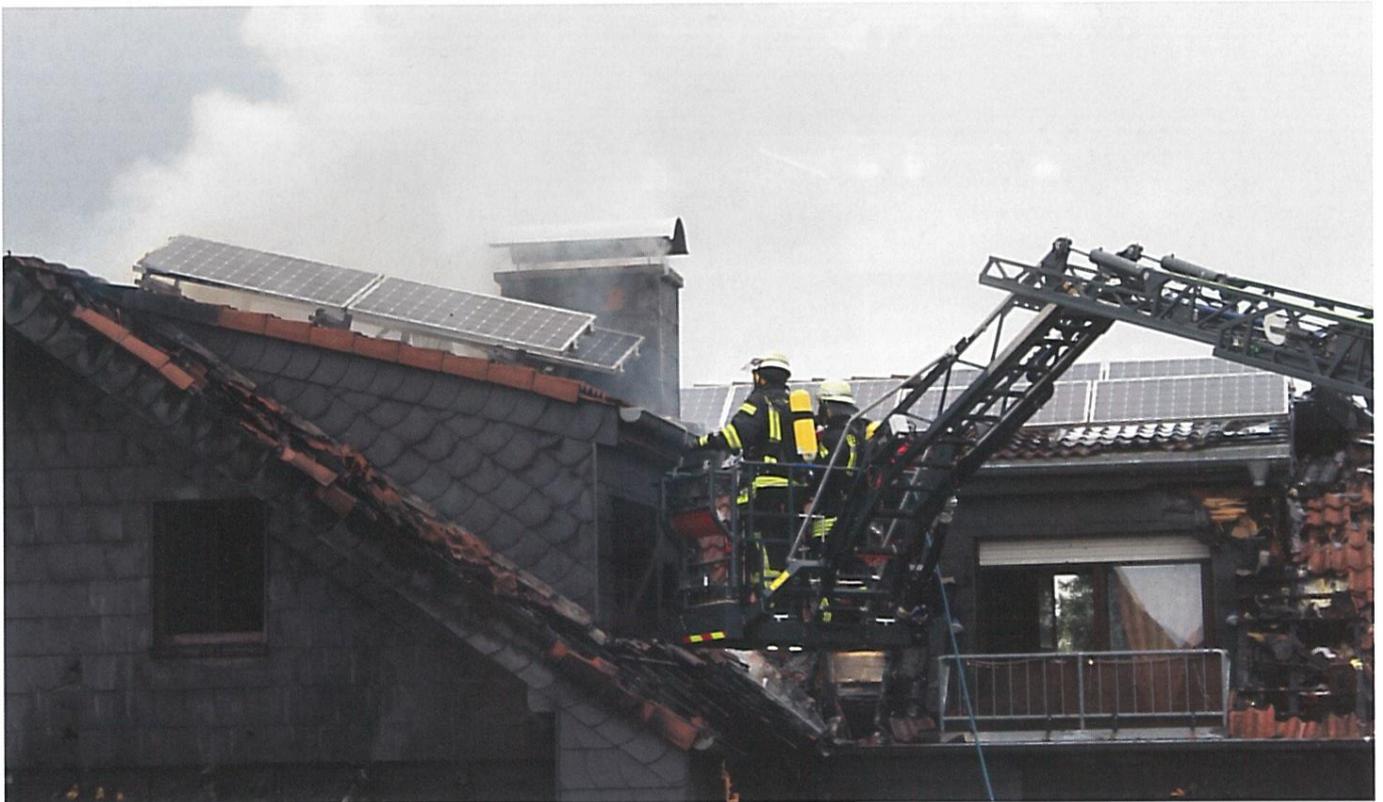
Beeindruckend war – ähnlich wie in Herne – die Wirksamkeit der Löschmethode. Mit Hilfe der Wärmebildkamera und der Beurteilung der Rauchgasentwicklung wurden Brandnester identifiziert und räumlich eingegrenzt. Die Löschlanze wurde von außen angesetzt und weißer Dampf kündete jeweils vom Löscherfolg (Abbildungen 15 und 16). Systematisch konnten so von außen auch an den verwinkeltesten Stellen ohne Zerstörung der Außenhaut alle Glutnester „abgearbeitet“ und gelöscht werden. Die Präzision der Methode führte dazu, dass nach weniger als einer Stunde Cobra-Einsatz endlich „Feuer aus“ gemeldet werden konnte

▲ *Abbildung 15: Der Wind drückt eine Rauchgasfahne im Bild von links nach rechts, bevor die Löschlanze des VLF Cobra an der Gaube angesetzt wurde. Geplant war ein „Schuß“ parallel zur Außenhaut, was im Vorfeld per Wärmebildkamera verifiziert wurde.*

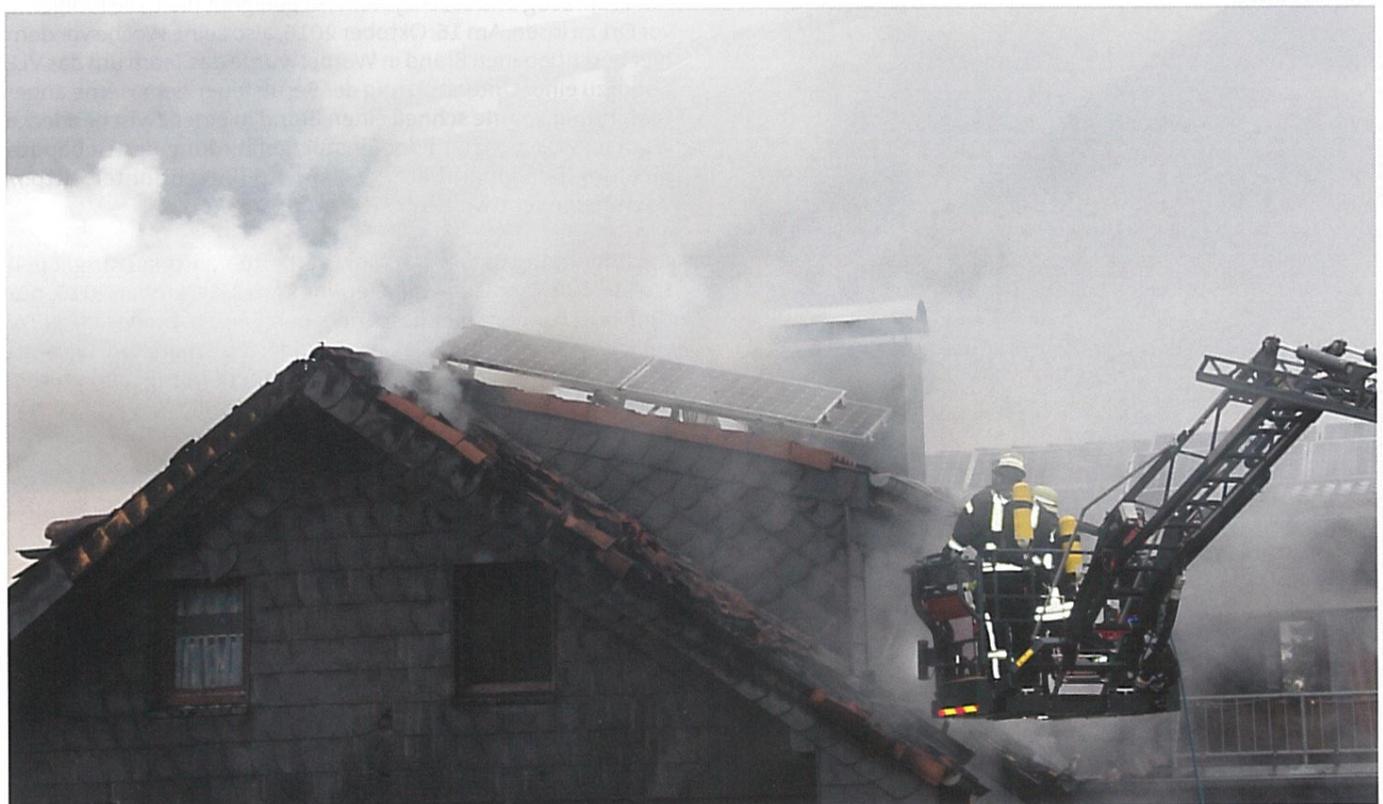
▲ *Abbildung 16: Der weiße Dampf kündigt vom Löscherfolg. Durch den hohen Druck des Löschsystems wird der Dampf entgegen der Windrichtung aus dem Dach gedrückt, während die etwas dunklere Rauchgaswolke noch über dem Dach steht.*

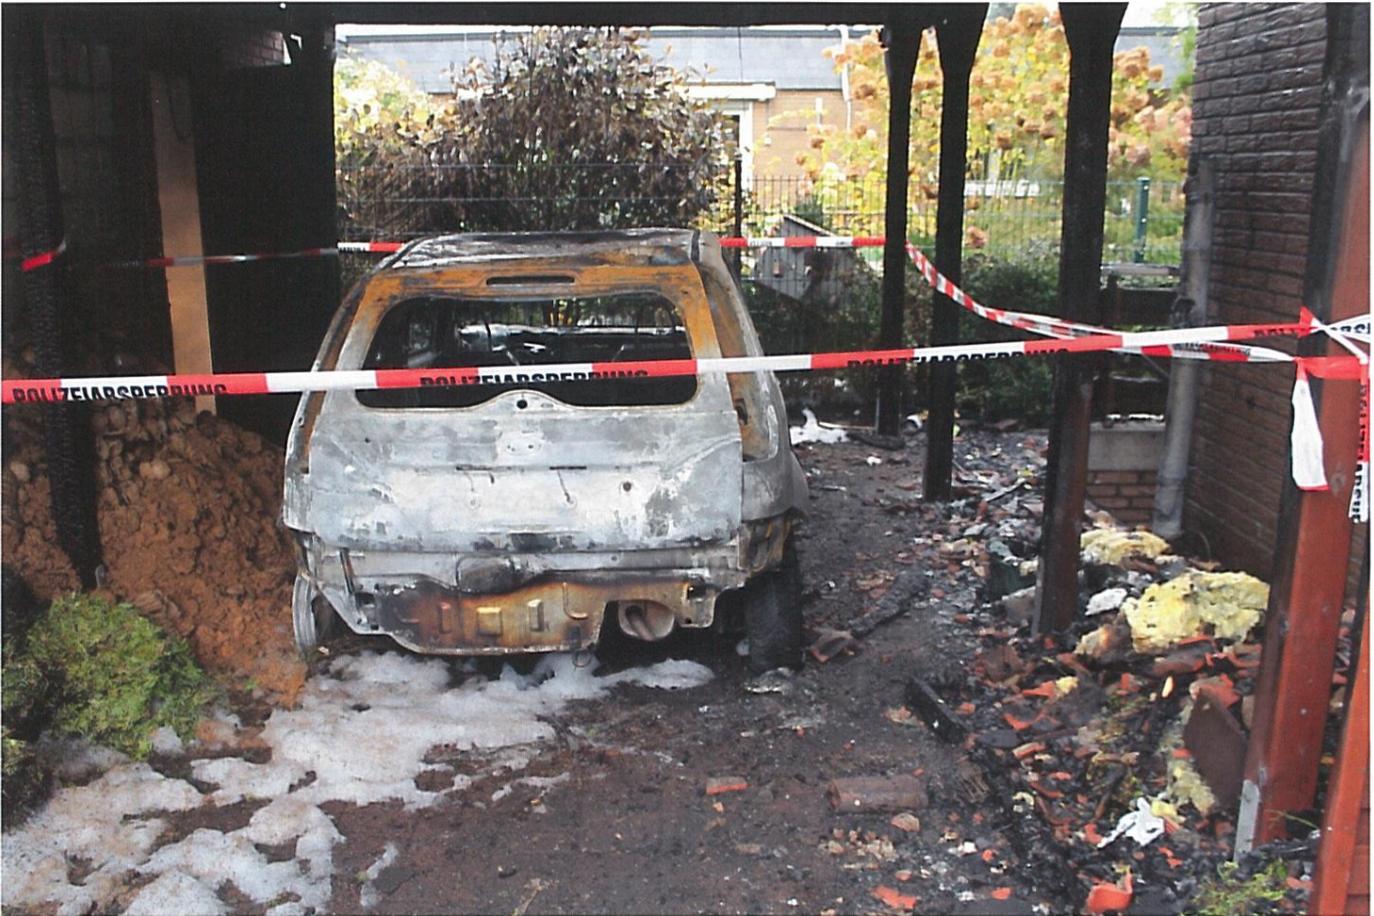
▲ Abbildung 17: Brandstiftung an diesem PKW verursachte den Totalverlust des Zweifamilienhauses.

Um 18:40 Uhr, also mehr als 12 Stunden nach der Alarmierung zu einem Garagenbrand, konnte die Einsatzstelle an die Kriminalpolizei übergeben werden. Die Brandursachenermittler stellten schließlich eine Brandstiftung am PKW (Abbildung 17) fest, was zum Totalverlust des Gebäudes führte.
