Sonderdruck:  
Besonderer Gebäudebrand

## BESONDERER GEBÄUDEBRAND BESCHÄFTIGT EINSATZKRÄFTE

**Werne.** Am 22.10.2016 wurde die Freiwillige Feuerwehr Werne um 6:18 Uhr zu einem vermeintlichen Garagenbrand (Feuer\_2) alarmiert. Vor Ort stand ein PKW im Vollbrand, der sich unter einem hölzernen Carport befand. Dieser Unterstand war direkt in die Dachkonstruktion des Wohnhauses integriert. Zwar wurden unmittelbar – gespeist über den Fahrzeugtank des ersteintreffenden LF 20 – zwei C-Rohre eingesetzt, trotzdem war das Haus konstruktionsbedingt nicht mehr zu retten. Die Nachlöscharbeiten beschäftigten die Feuerwehr viele Stunden, bis das Vorauslöschfahrzeug Cobra aus dem Ehrenamtsprojekt FeuerwEHrensache des Ministeriums für Inneres und Kommunales (MIK) und dem Verband der Feuerwehren in NRW e. V. (VdF NRW) erneut in Werne zum Einsatz kam.

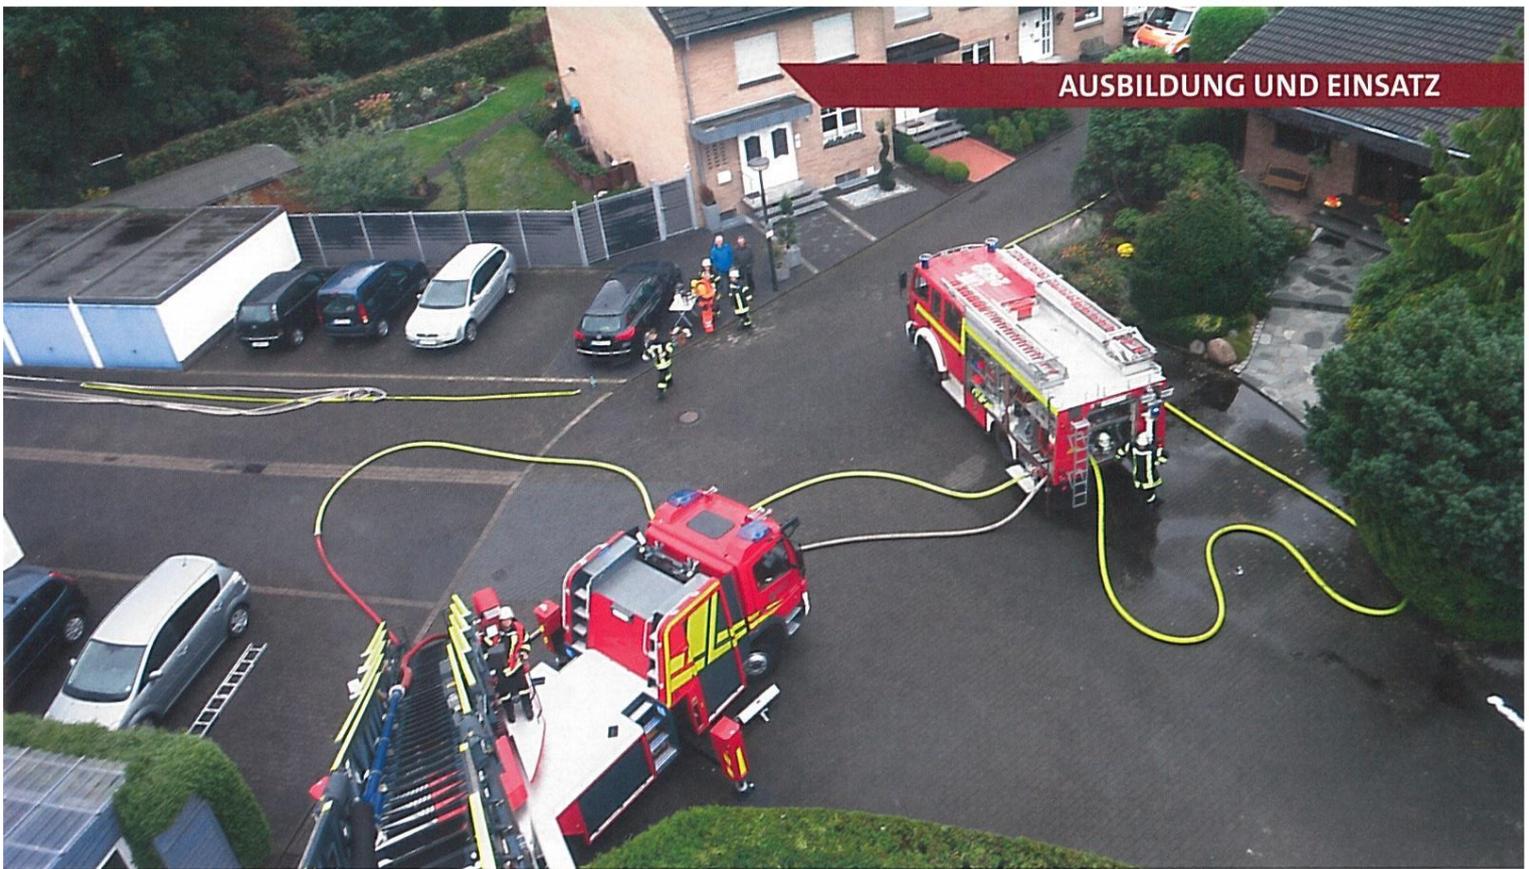
▲ *Abbildung 5: Aufstellung von DLK und des LF16/12 bei den Nachlöscharbeiten in der Straße Abdinghof. Bei den parkenden PKW gegenüber kann man „Versorgungspunkt 2“ der Anwohner erkennen, die auf einem Campingtisch Brötchen, Kaffee und weitere Getränke anbieten.*

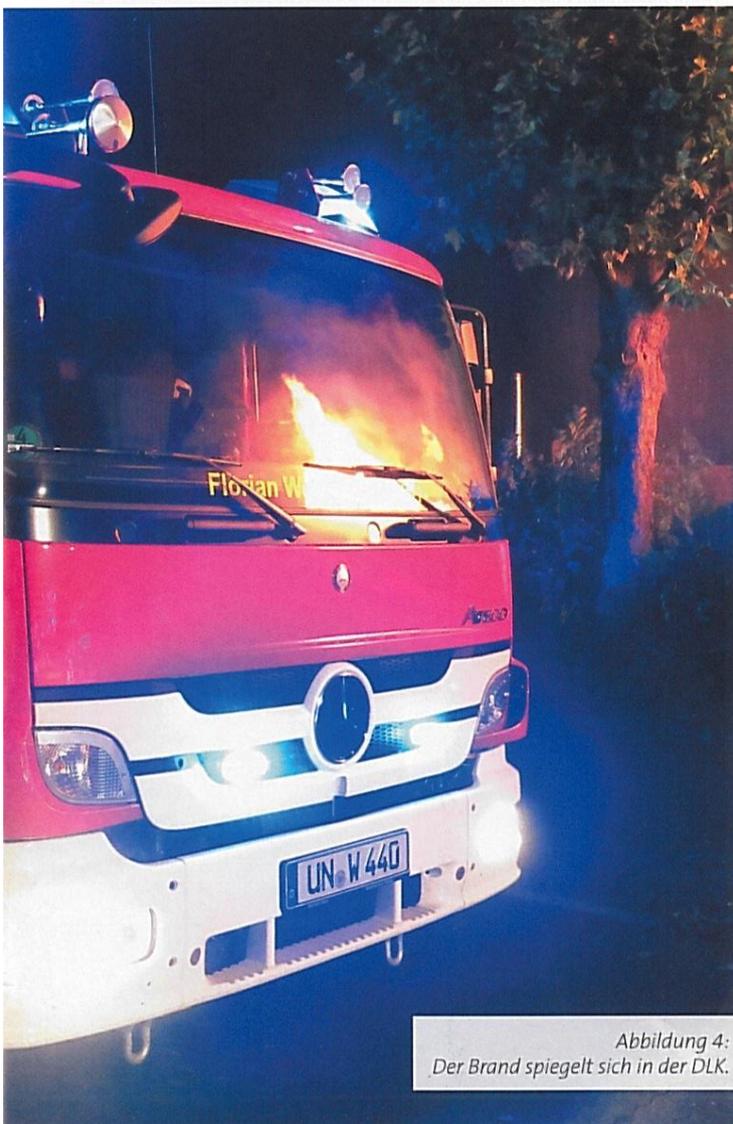
*Abbildung 4:  
Der Brand spiegelt sich in der DLK.*

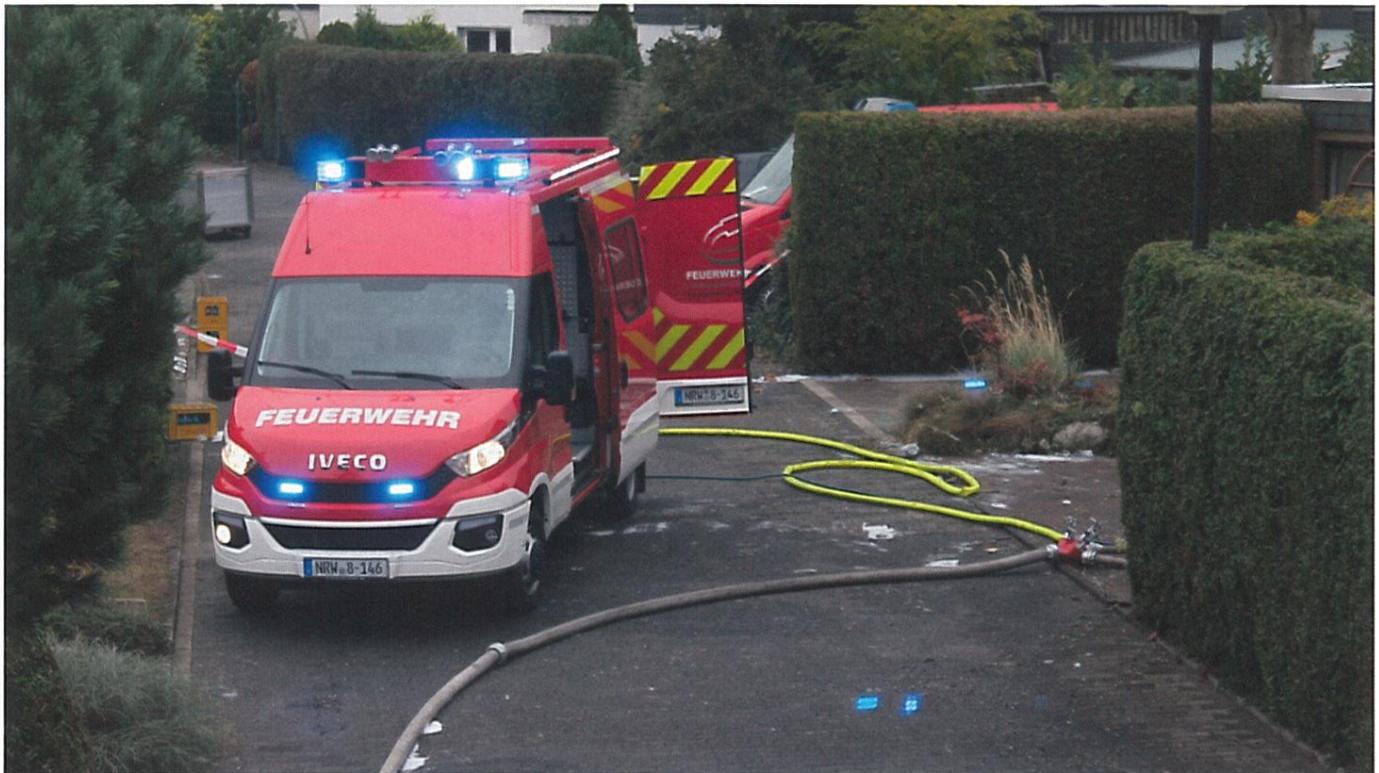
▲ Abbildung 14: Das VLF Cobra aus dem Ehrenamtsprojekt FeuerwEhren-sache an der Einsatzstelle.

Trotzdem stellte sich kein nachhaltiger Erfolg ein, so dass die Idee aufkam, das VLF Cobra aus dem Ehrenamtsprojekt FeuerwEhrensache des NRW-Ministeriums für Inneres und Kommunales und des Verbands der Feuerwehren NRW zur Einsatzstelle zu holen. Die Freiwillige Feuerwehr Werne hatte das Fahrzeug seit dem 6. Juli 2016 zu Testzwecken im Einsatz und fast 30 Alarmierungen in dreieinhalb Monaten erhalten. Insbesondere eine überörtliche Hilfeleistung an einem einsturzgefährdeten Gebäude in Herne führte dazu, dass

man Fahrzeug und Löschsystem für geeignet hielt, die Probleme vor Ort zu lösen. Am 16. Oktober 2016, also keine Woche vor dem hier beschriebenen Brand in Werne, wurde das Team um das VLF Cobra zu einer Unterstützung der Berufsfeuerwehr Herne angefordert und konnte schnell einen Brand in einer Zwischendecke löschen, was aufgrund der Einsturzgefährdung des Gebäudes nicht im Innenangriff erfolgen konnte (Bericht unter: <http://www.feuerwehr-werne.de/786.html>).

Auch hier ging es um Nachlöscharbeiten an unzugänglichen Stellen. Das Fahrzeug war allerdings am 17. Oktober 2016, nur fünf Tage vor dem hier beschriebenen Einsatz, an das IdF NRW verbracht worden, um kleinere Schäden zu reparieren, bevor es der nächsten Pilotfeuerwehr in Heinsberg übergeben wurde. Aber nun wurde es in Werne benötigt. Mit Hilfe eines in Werne lebenden Dezernatsleiter des IdF NRW konnte das Fahrzeug vollständig unkompliziert aus Münster abgeholt werden und wurde dann umgehend am Abdinghof in den Einsatz gebracht – mit dem lang ersehnten Erfolg (Abbildung 14).
